VIPAN – Grundstötning vid Lerholmen

Statens haverikommission har utrett en allvarlig sjöolycka
vid Lerholmen i Västra Götalands län, den 9 november
2023

27 februari 2025

Slutrapport SHK 2025:04

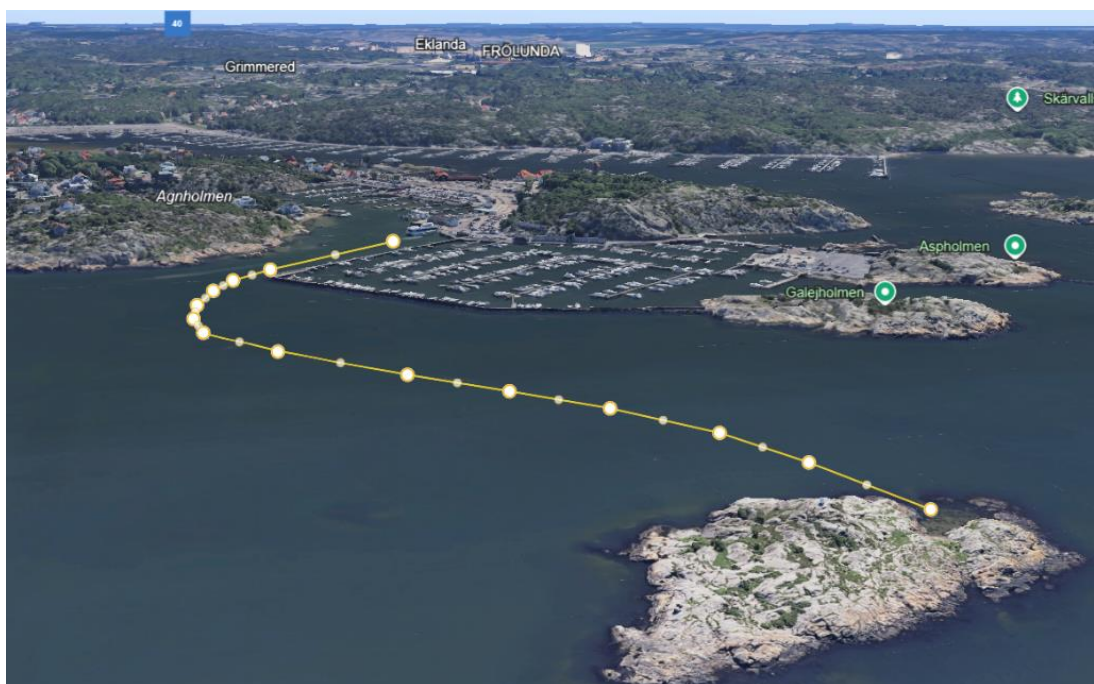
Figur 1. Den aktuella resan. VIPAN avgick kl. 06.00 från Saltholmen, som ligger uppe till vänster i bild och körde upp på Lerholmen tre minuter senare. Den markerade färdvägen baseras på spår från AIS-systemet, viss avvikelser från den verkliga resan kan förekomma. Bild: Google Earth/Landsat/Copernicus.

Det fanns såväl AIS-spår som en inspelning från fartygets elektroniska sjökort som visade resan fram till grundstötningen. Av spåren kan man se att fartyget sakta börjar gira styrbord kort efter att babordsgiren in mot farleden avslutats. Det går inte att tydligt se att fartyget gått på en rak kurs någon längre stund innan styrbordsgiren börjar. Farten var efter babordsgiren cirka 14 knop och ökade succesivt till nästan 16 knop strax före grundstötningen. Från det att fartyget började avvika åt styrbord tills att fartyget grundstötte gick det ungefär 25–30 sekunder.

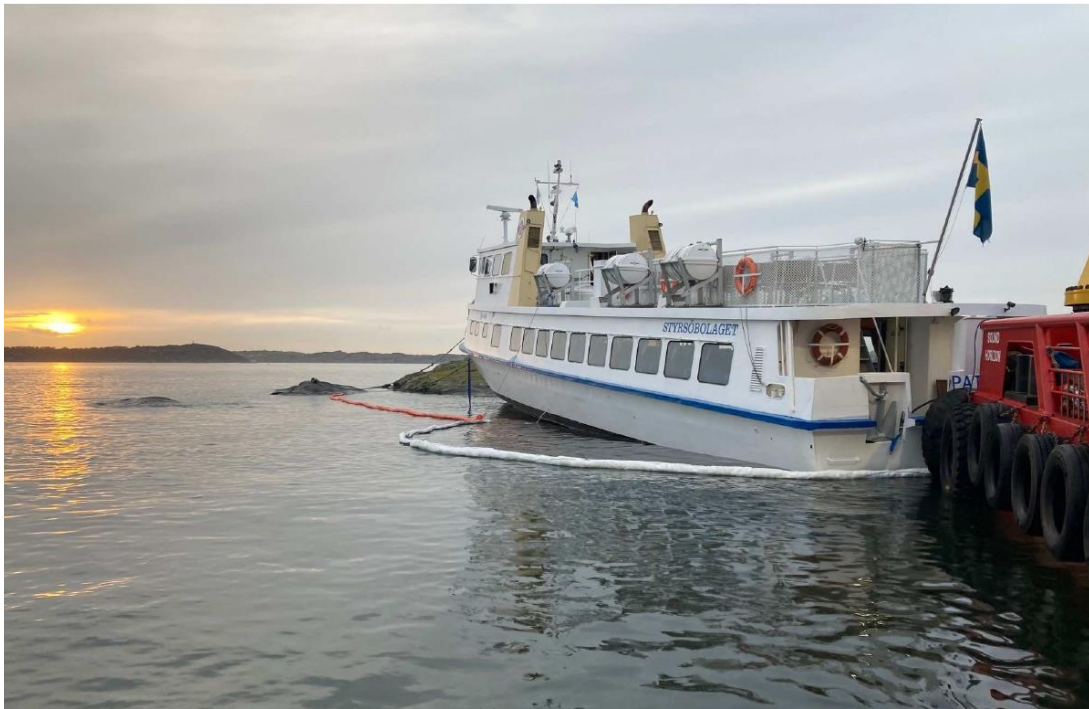
Figur 2. VIPAN på grund vid Lerholmen. Foto: Kustbevakningen.

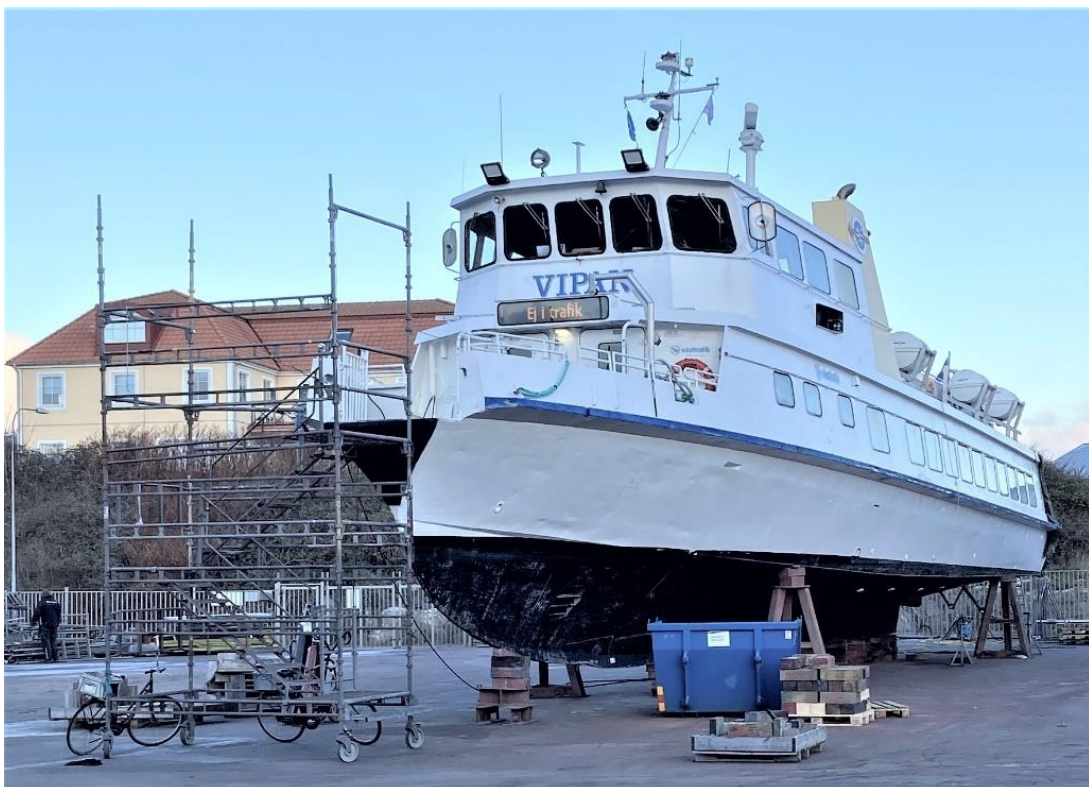
Fartyget fick omfattande skador. Skrovet skadades främst i den förliga delen av kölen och längs med styrbordssidan. Styrbords propeller och roder skadades allvarligt. Styrbords roder veks bakåt och gjorde ett hål i skrovet. Intill styrbords propelleraxelgenomföring uppstod också hål. Vatteninträngningen skedde dock främst från skadorna i fören.

Figur 3. VIPAN på Ö-varvet, Öckerö. Fotot är taget efter grundstötningen.

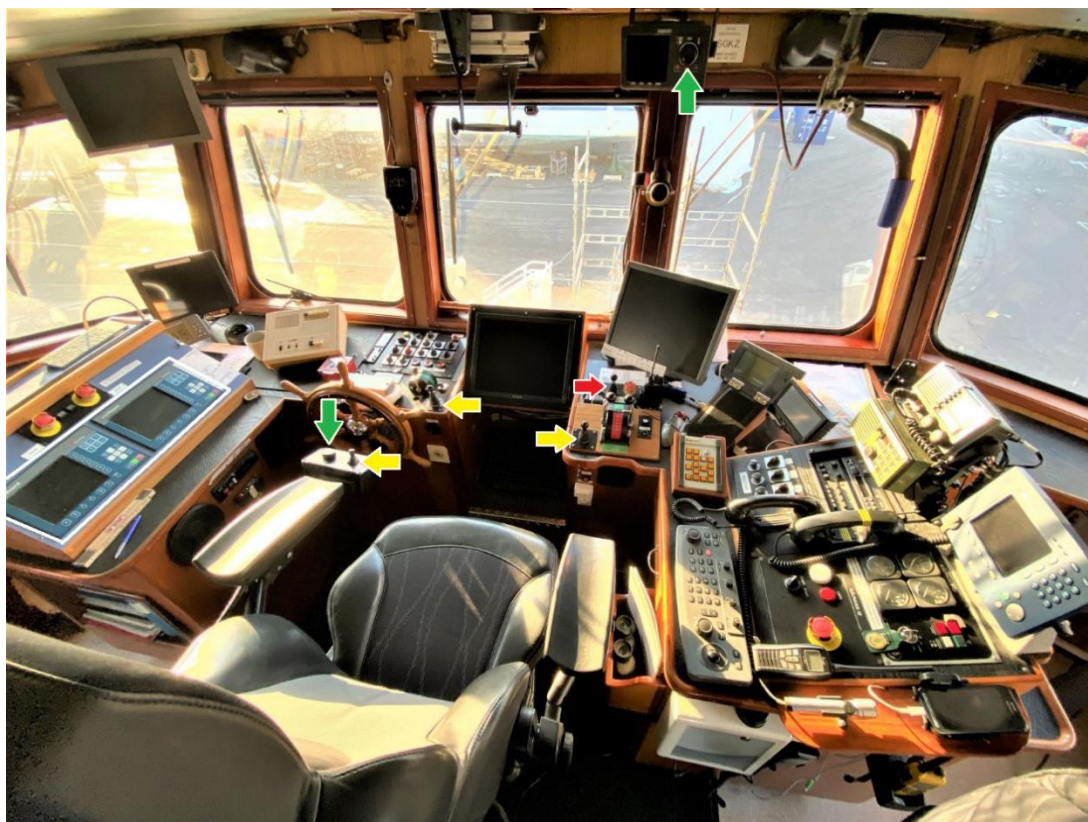
Framför föraren fanns de mest väsentliga instrumenten för navigeringen, en radar, en skärm för elektroniska sjökort och i takhöjd fanns magnetkompassen och huvudenheten för automatstyrningen. För manövrering fanns reglage för de båda huvudmaskinerna och bogpropellern. Det fanns även tre styrspakar och en ratt för handstyrning, se figur 4.

Figur 4. Styrhytten på VIPAN. De två gröna pilarna markerar de båda vridknapparna för automatstyrningen. De tre gula pilarna markerar styrspakarna. Den röda pilen markerar styrspaken som verkar direkt på rodet utan att gå via automatstyrningens huvudenhet. Till vänster om förarstolen syns de två motorpanelerna innanför den vita rektangeln.

Instrumenten var inte grupperade efter funktion. Exempelvis fanns instrument för satellitpositionering och kontroller för maskinteknisk utrustning på båda sidor av

Runt förarplatsen fanns en mängd olika instrument av olika typ och fabrikat. Instrumenten var inte samlade i grupper efter vilken funktion de hade. Till exempel fanns det instrument för satellitpositionering både till höger, till vänster och rakt framför föraren. Att samla dessa i närheten av varandra underlättar för att kunna jämföra dessa med varandra. Det fanns även ett antal styrspakar för handstyrning på olika platser. En översyn för att se om det går att förenkla, gruppera och rentav ta bort instrument och annat, som kan anses överflödigt, kan underlätta för den som framför fartyget. Instrument som är placerade vid sidan om förarplatsen gör att föraren förlorar uppmärksamheten framåt när man läser av eller använder dem. De instrument och reglage som var mest relevanta för navigeringen och framförandet av fartyget var dock placerade rakt framför styrplatsen.

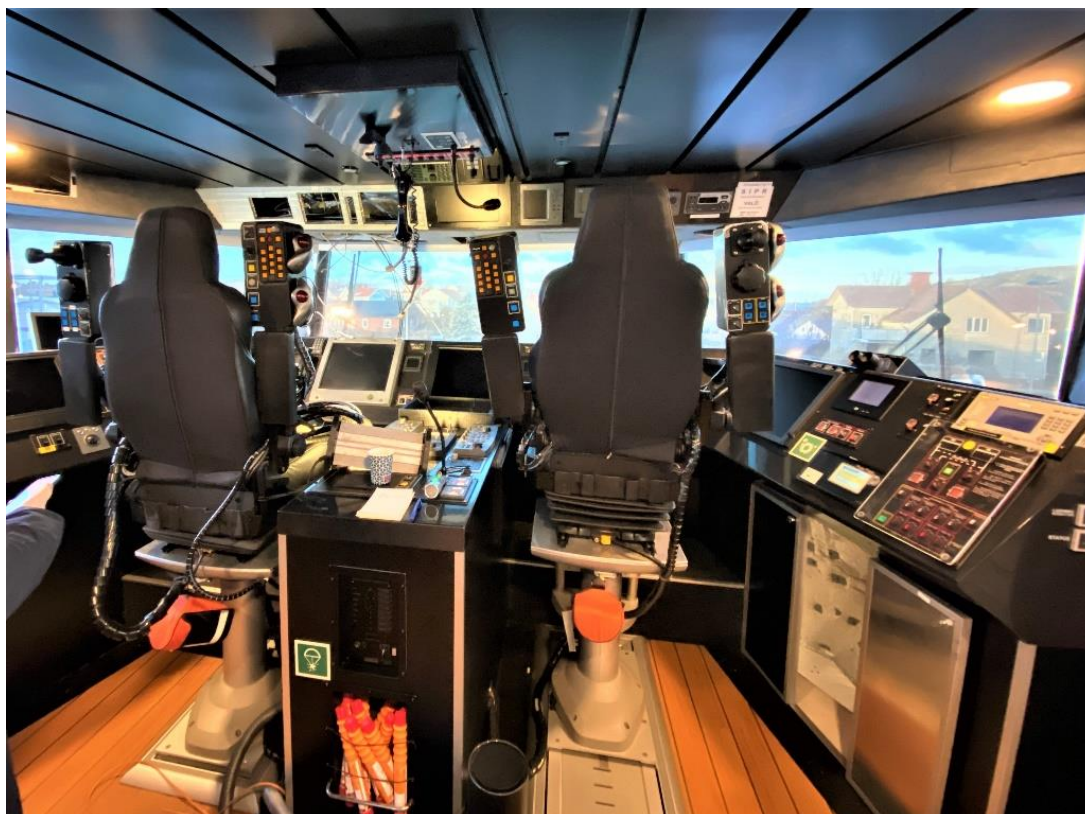
Figur 6. Styrhytten på snabbfärjan VALÖ. Två navigatörer sitter bredvid varandra med varsin uppsättning av instrument och kontroller för navigation och framförande.

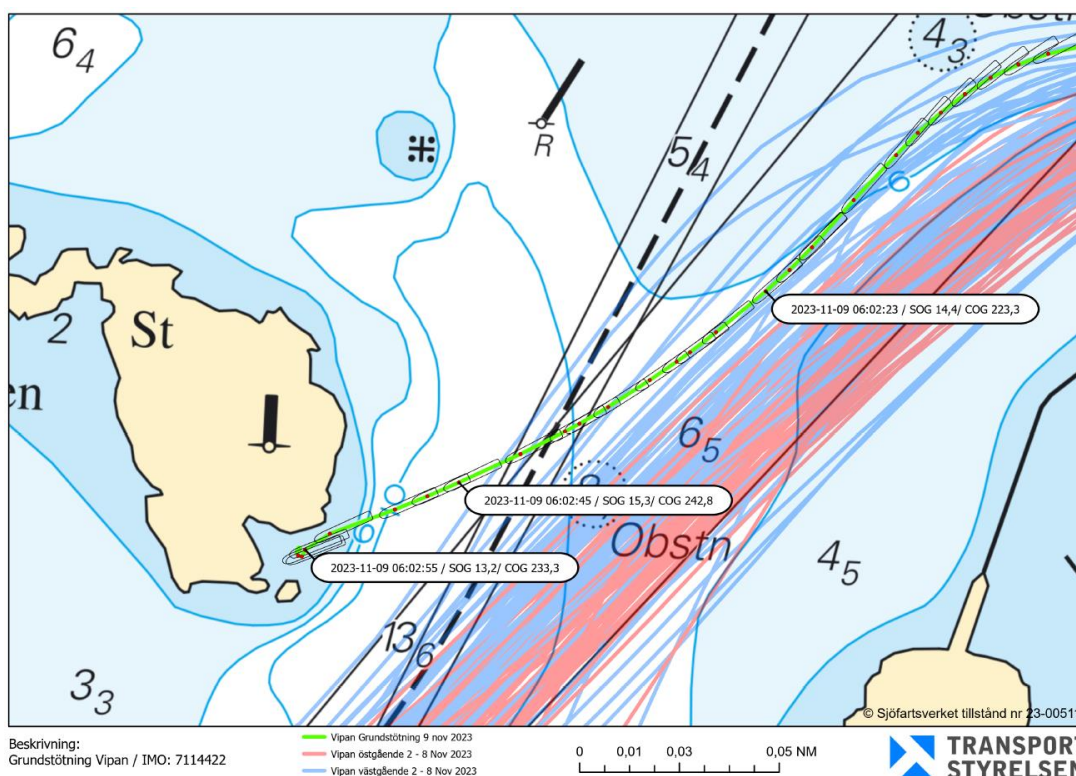
Figur 7. AIS-spår från VIPAN mellan den 2 till 9 november. Det gröna spåret visar resan den 9 november medan de röda och blå spåren är mellan den 2 till 8 november. Röda spår är i riktning in mot Saltholmen och blå spår i riktning ut från Saltholmen. Bild från Transportstyrelsen.
